# Rewitalizacja terenu przy Szkole Podstawowej nr 21 im. Biskupa Wilhelma Pluty

## Opis techniczny – dokumentacja projektowa

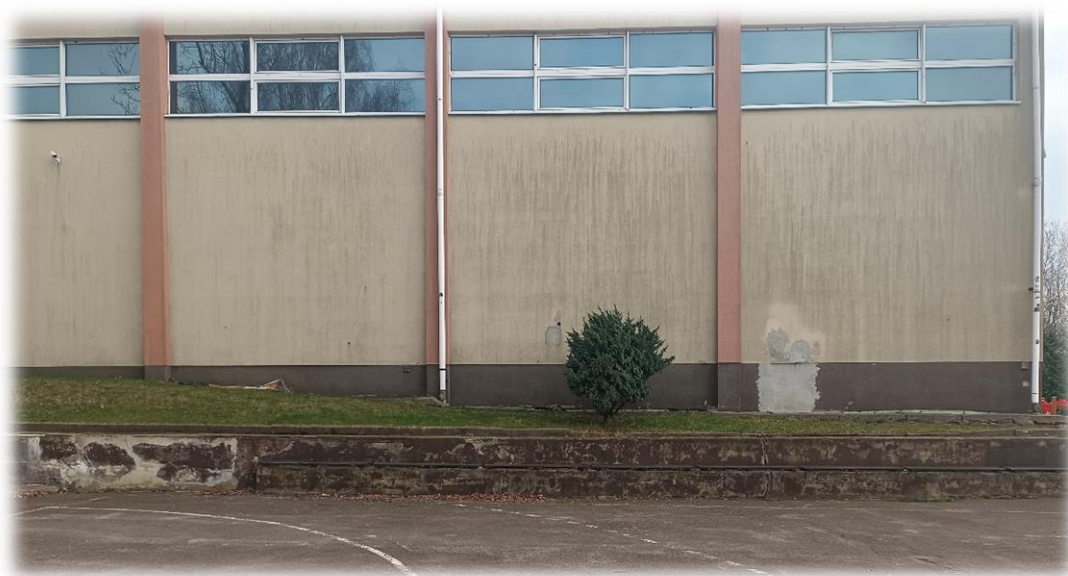
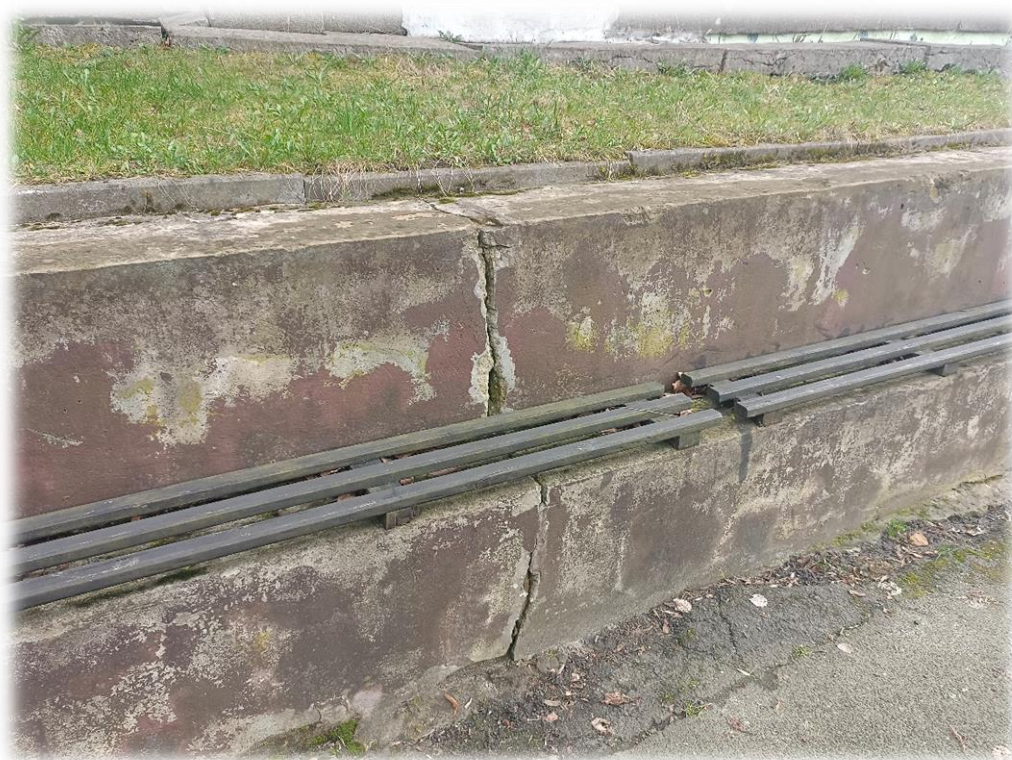
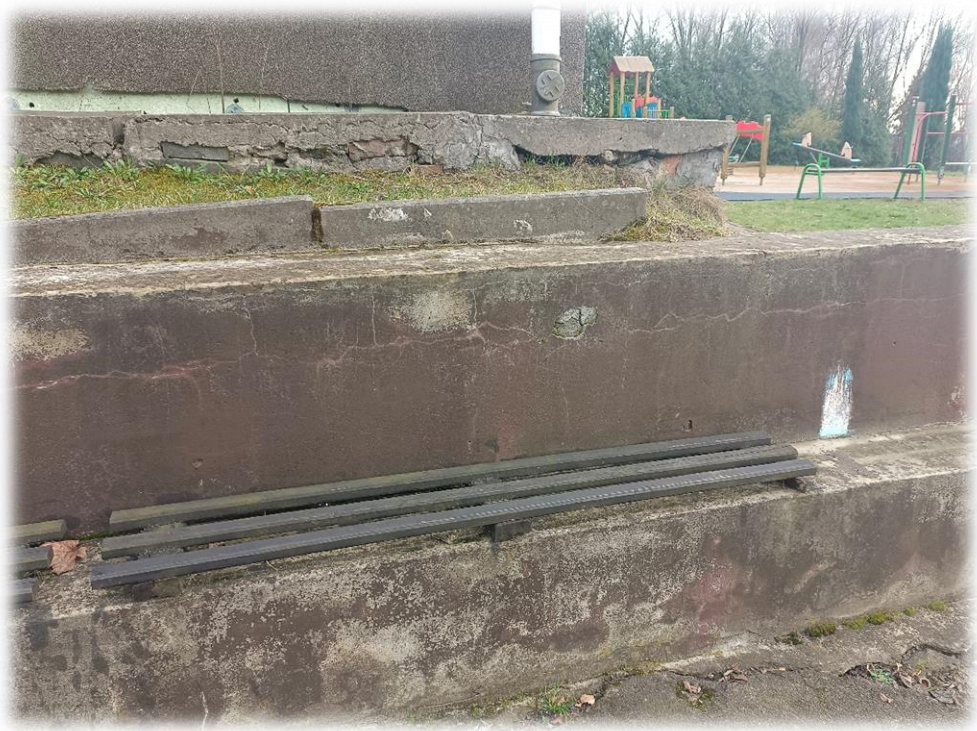
- Zdjęcia stanu istniejącego

Obecnie murek jest **w złym stanie technicznym** – jego powierzchnia nosi liczne ślady zużycia, widoczne są pęknięcia i ubytki. Siedziska drewniane są uszkodzone, zdeformowane i nie nadają się do dalszego bezpiecznego użytkowania. Estetyka całej przestrzeni jest niska i nie zachęca do przebywania tam uczniów.

- **remont i odnowienie murku**, poprzez uzupełnienie ubytków, wzmocnienie struktury oraz pomalowanie elewacyjną farbą ochronną,
- **wymianę istniejących ławek** na nowe siedziska z drewna lub tworzywa odpornego na warunki atmosferyczne,
- **nasadzenie nowych krzewów ozdobnych** i bylin wzdłuż górnej krawędzi murku, w celu zwiększenia walorów estetycznych oraz izolacji przestrzeni od ściany budynku, a także wokół ławek półokrągłych.
- **doposażenie przestrzeni w półokrągłe ławki lub zestawy siedzisk**, umożliwiające organizowanie lekcji na świeżym powietrzu – tzw. zielone lekcje.
